# Eine tödliche Falle

## Analyse der Naturprozesse nach einem Alpinunfall

von Heinz Slupetzky

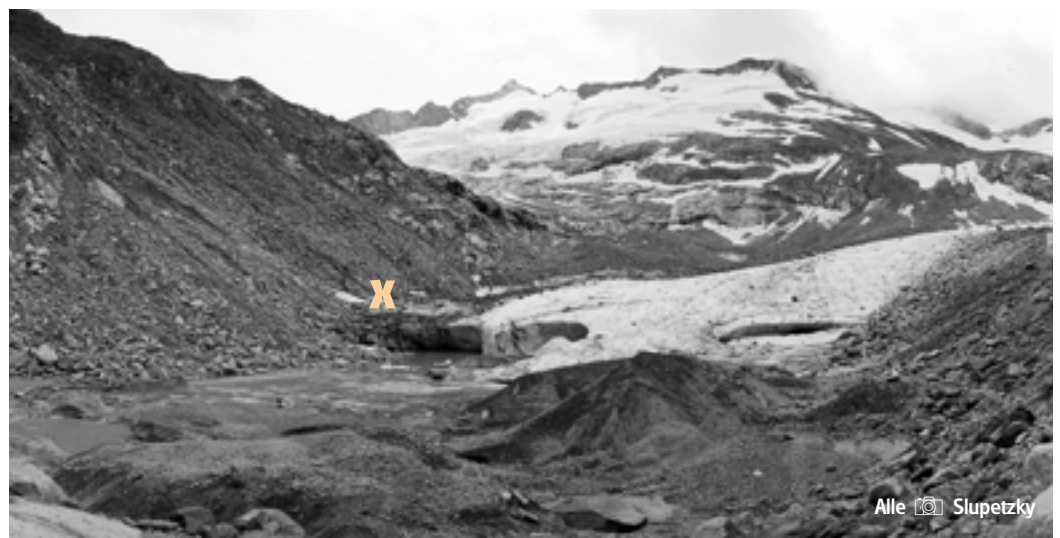
Abbildung 1: Blick vom Ende des Gletscherweges zum Obersulzbachkees. Von hier setzten die Bergwanderer die Tour fort, betraten das Obersulzbachkees und querten die Gletscherzunge in Richtung des Weges (der seit 1999 gesperrt ist) zur Kürsinger Hütte. Das Kreuz markiert die Unfallstelle.

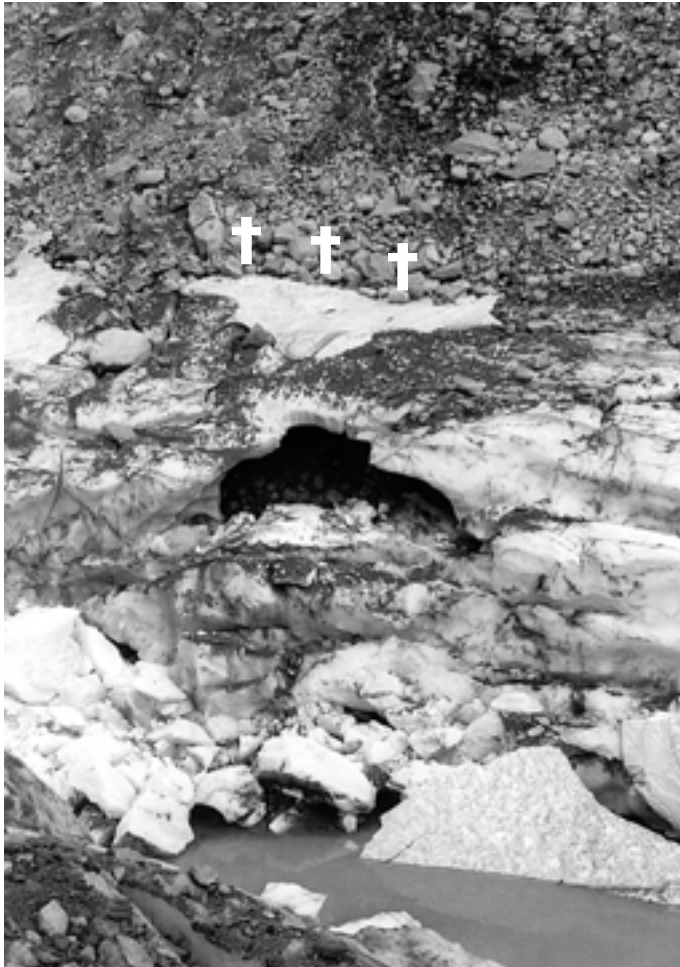
schmäler werdendes Blockfeld. Die größeren Felsblöcke zwischen 1/2 und 3 m Durchmesser liegen im unteren Drittel, nach oben werden die Steine kleiner und sind in feinerem Moränenmaterial eingebettet (Abb. 2).

**Abbildung 2:** Das Unfallgebiet mit den Fundstellen der drei Verunglückten (Kreuze). Deutlich ist der Ausgang des inversen Gletschertores, das Blockfeld und der Bach zu sehen.

Bei der Untersuchung am Unfallort drei Tage nach dem schrecklichen Vorfall war es auffällig, dass sich nach dem Abgang der Gerölllawine keine Felsblöcke auf dem Schneefeld und auch nicht am unteren Rand befanden (Abb. 2), ansonsten hätten Rutschspuren vorhanden sein müssen. Am oberen Rand „stauten“ sich die Blöcke. Die Erklärung ist die, dass die abwärtskollenden und kippenden vorderen Felsblöcke mit ihrem tonnenschweren Gewicht durch den Schnee in die Höhle absackten, bis sie sich im verengten Querschnitt verkeilten und die Bewegung zum Stillstand kam. Es stellte sich eine vorläufige stabilere Lagerung der Blöcke ein. Sobald durch die Abschmelzung des Schneefeldes (und auch des Eises) einzelne Blöcke nachgaben, kam das Geröllfeld wieder in Bewegung. Nach dem Unglück änderte sich das Geröllfeld - zwischen dem 6. und 14. August - besonders rasch. Diese Prozessdynamik wird sich so lange fortsetzen, bis die Gletscherhöhle durch völliges Wegschmelzen des Eises verschwunden ist.

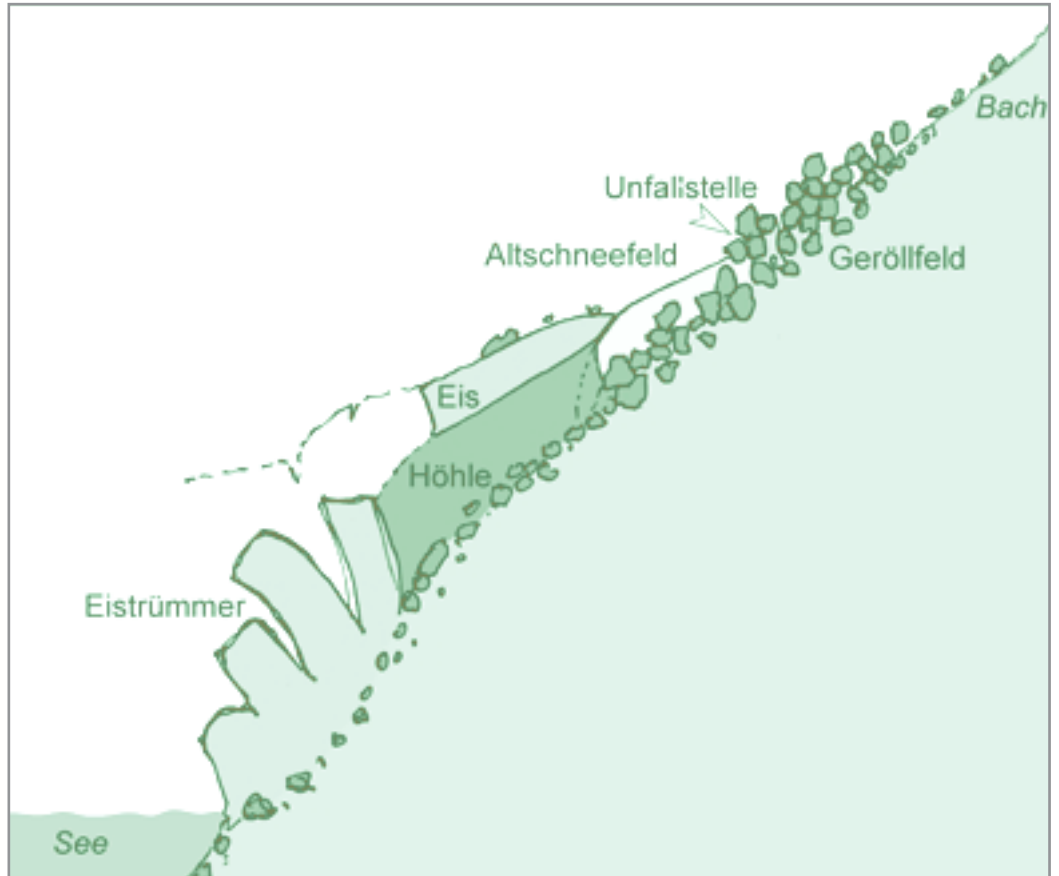
Drei natürliche Vorgänge habe die Beschaffenheit des Geländes im Bereich der Unfallstelle so beeinflusst, dass die Vorbedingungen für eine potentielle Gefahrenstelle entstanden sind (Abb. 3) Das ist:

- Das Einbrechen des Gletschers und der Zerfall des Eises
- Die Entstehung eines Gletschertores (einer Gletscherhöhle) durch einen unter den Gletscher fließenden Bach
- und damit zusammenhängend

die Anhäufung von Felsblöcken am Eingang des Gletschertores mit immer wieder sehr labiler Lagerung und Staffellung

Abbildung 3: Schematischer Schnitt im Bereich der Unfallstelle.

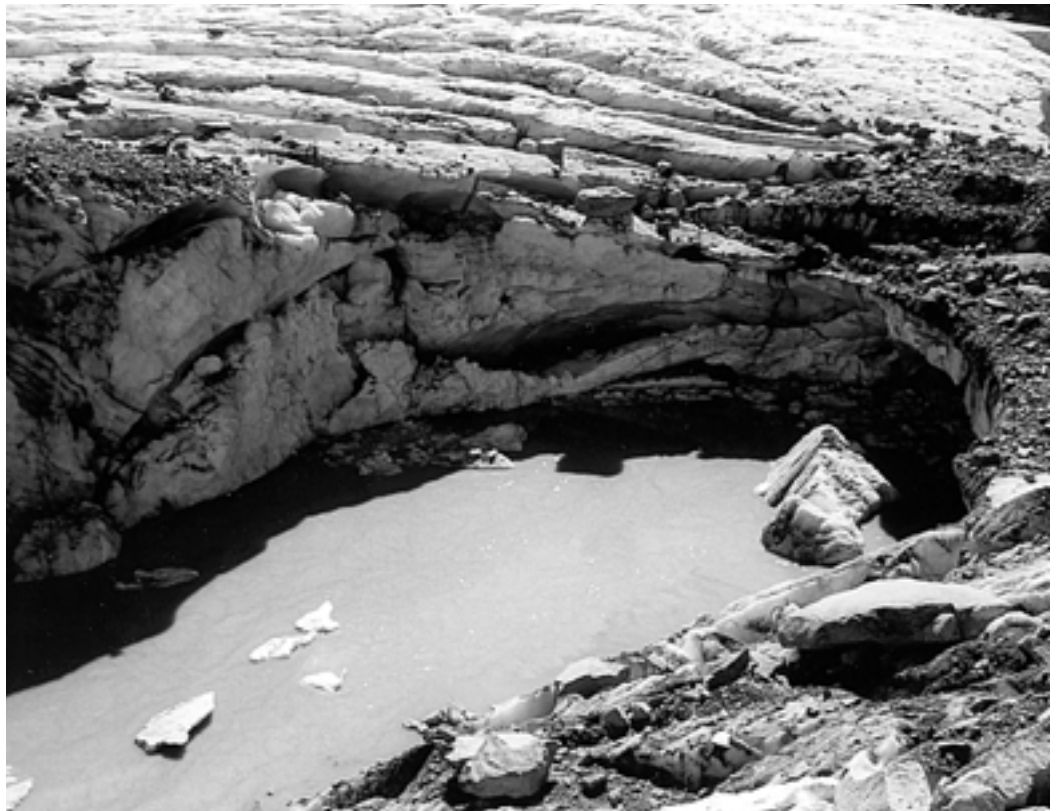
beobachtenden Rückschmelzprozess der Alpengletscher ein, der sich nun schon – mit nur kurzen Unterbrechungen – über 150 Jahre fortsetzt. Das Oberzulzbachkees endet heute rund 150 m hinter der Kante einer Felsstufe, wo noch vor einigen Jahrzehnten die „Türkische Zeltstadt“, ein wild zerrissener Eisbruch, lag. Auf einem flachen, vom Gletscherbach überstrichenen, versandenden Boden liegt die Gletscherstirn derzeit bei 2.210 m Seehöhe. Die Zunge zeigt alle Erscheinungen eines zerfallenden Gletschers, d.h. sie endet flach, ist spaltenzerrissen und an der Stirn stellenweise überhängend. Orographisch rechts (talwärts gesehen) ist ein Einsturztrichter mit 130 m Längserstreckung entstanden, in der Umgebung erkennt man das weitere Absinken des Eises an staffelförmigen Spalten (Abb. 4). Das

Einbrechen des Gletschers an der rechten Seite muss gegen Ende des Sommers 2000 vor sich gegangen sein. Das Absinken der Gletscheroberfläche hat im Randbereich der Gletscherzunge dazu geführt, dass die früher vom Gletscher weiterbewegte und an den Hang gepresste Moräne seine Abstützung verlor; der übersteilte Hang war damit ständig instabil. Das freigegebene Moränenmaterial verlor sein Widerlager und stürzte oder kollerte infolge der Schwerkraft bzw. durch Abtragungsvorgänge (Schmelzwasser, Regen) immer wieder hangabwärts; dies ging meist als Einzelereignisse („Steinschlag“) vor sich. Dabei kam es oft zu einer gewissen Sortierung, wobei die größeren Blöcke zumeist am weitesten kollerten und abstürzten. Immer wieder fiel Material in die randlichen Spalten

Abbildung 4: Der Gletscher zeigt alle Erscheinungsformen des Zerfalls. Parallelspalten, Überhänge und nachbrechendes Eis beim großen Einsturztrichter.
