### Gemeinde Absam;

### Zustieg zur Bettelwurfhütte über den Steig vom Ausgangspunkt „Bettelwurfseck“;

### Stellungnahme

### Stellungnahme des Amtssachverständigen für Geologie, Hydrogeologie und technische Geologie, sowie für den Schutz vor Erosion und vor alpinen geogenen Naturgefahren

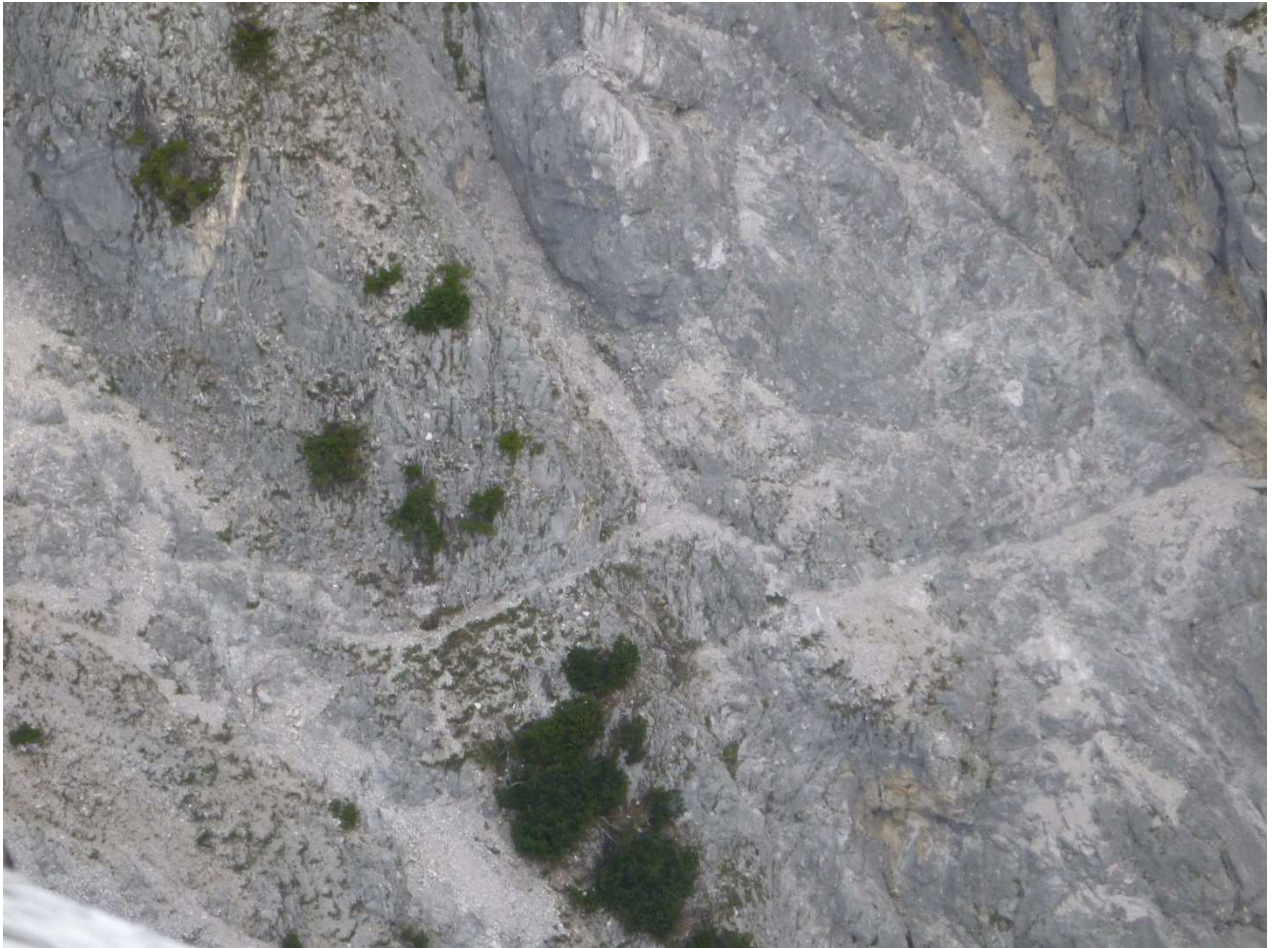
Zwei Situationsfotos der Befliegung vom 29.05.2018

Der aktuelle Erkundungsflug vom 29.05.2018 hat gezeigt, dass derzeit keine Felspartien festgestellt werden konnten, bei denen aktuell Abbruch- und Absturzgefahr erkennbar ist. Es kann daher mit jetzigen Stand des Wissens davon ausgegangen werden, dass eine Gefährdung des Steiges der Bettelwurfhütte im betreffenden Bereich derzeit nicht über das im Hochgebirge herrschende „normale“ Ausmaß

hinausgeht. Offensichtlich wurden durch den relativ schneereichen Winter vorher noch vorhandene lockerer Gesteinspartien auf natürlichem Wege abgeräumt.

Daraus ist abzuleiten, dass einer Wiederöffnung des Hüttensteiges aus fachlicher Sicht nichts entgegensteht, zumal der Alpenverein als Wegerhalter seiner Sorgfaltspflicht nachkommt.

Für den Fall das neuerlich in der Zukunft dem Wegerhalter eine Änderung der Situation in Richtung Zunahme der Gefährdung bekannt werden sollte, wird empfohlen, die Situationsänderung fachkundig neu beurteilen zu lassen und gegebenenfalls Maßnahmen zu setzen.
